COMUNE DI BASTIA UMBRA
Provincia di Perugia

Via Roma

**VALUTAZIONE FITOSANITARIA E FITOSTATICA SU FILARI ARBOREI
VALUTAZIONE PREVENTIVA DI IMPATTO DEGLI SCAVI**

**RELAZIONE TECNICA
SCHEDE INDIVIDUALI
RELAZIONE FOTOGRAFICA
RAPPORTI DI PROVA**

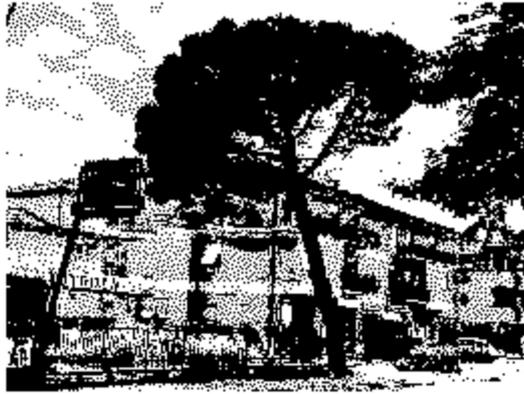
SPECIE: Pino domestico (*Pinus pinea* L.)

SOLLEVAMENTO: A monte dell'inclinazione
 FESSURE: /
 RICARICO: /
 EROSIONE/ASPORTAZIONE: /
 COMPETIZIONE: /
 SITO DI ERADICAZIONE: Scarso
 GIUDIZIO SITO DI VEGETAZIONE: Discreto

RADICI AFFIORANTI: In senso radiale fino a 4 m.
 DIFETTI: sviluppo orizzontale contenuto
 GIUDIZIO APPARATO RADICALE: Sofferente

FORMA: Leggermente azzampato
 CORTECCIA: Regolare
 DIFETTI: /
 GIUDIZIO COLLETTO: Sofferente

RAMIFICAZIONE: Disomogenea
 DIFETTI: Molte ramificazioni secche
 GIUDIZIO RAMI: Sofferente

GRADO DI RISCHIO: D
 TEMPO DI RICONTROLLO: /
 FATTORE DI DANNO: Estremo
 FATTORE DI CONTATTO: 7-elevato

NOTE E SUGGERIMENTI: Si stima che al ridotto sviluppo in profondità comune in ambito urbano, sia associato uno sviluppo orizzontale limitato da manufatti di relativa recente realizzazione e dai lavori per sottoservizi dei quali al momento non sono stati rilevati segni superficiali. Il test con resistograph ha permesso di rilevare un'ampia degradazione interna del legno a livello di colletto, la quale, insieme al ridotto sviluppo radicale, la forte inclinazione accompagnata da sollevamento del terreno a monte ha condizionato la classificazione VTA "D".

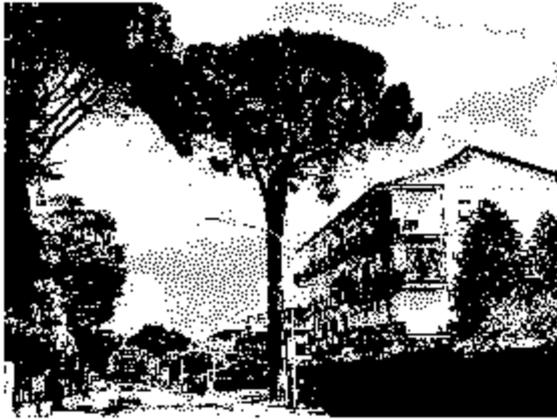
SPECIE: Pino domestico (*Pinus pinea* L.)

SOLLEVAMENTO: Intera posta
 FESSURE: /
 RICARICO: /
 EROSIONE/ASPORTAZIONE: /
 COMPETIZIONE: /
 SITO DI ERADICAZIONE: Scarso
 GIUDIZIO SITO DI VEGETAZIONE: Discreto

RADICI AFFIORANTI: In senso radiale fino a 4 m.
 DIFETTI: sviluppo orizzontale contenuto
 GIUDIZIO APPARATO RADICALE: Sofferente

FORMA: Azzampato
 CORTECCIA: Regolare
 DIFETTI: Cretti verticali
 GIUDIZIO COLLETTO: Discreto

FORMA: Biforcato a 13,5 m.
 DIFETTI: Corteccia inclusa, branche assurgenti
 GIUDIZIO CASTELLO: Discreto

GRADO DI RISCHIO: C
 TEMPO DI RICONTROLLO: 1
 FATTORE DI DANNO: Estremo
 FATTORE DI CONTATTO: 7-elevato

NOTE E SUGGERIMENTI: Si stima che al ridotto sviluppo in profondità comune in ambito urbano, sia associato uno sviluppo orizzontale limitato da manufatti di relativa recente realizzazione e dai lavori per sottoservizi dei quali al momento non sono stati rilevati segni. La prova al colletto con resistograph non ha rilevato lesioni interne. La realizzazione dei lavori previsti, con inevitabile rimozione del reticolo radicale superficiale, comprese ramificazioni principali sviluppate in senso radiale comporterà la classificazione VTA "D".

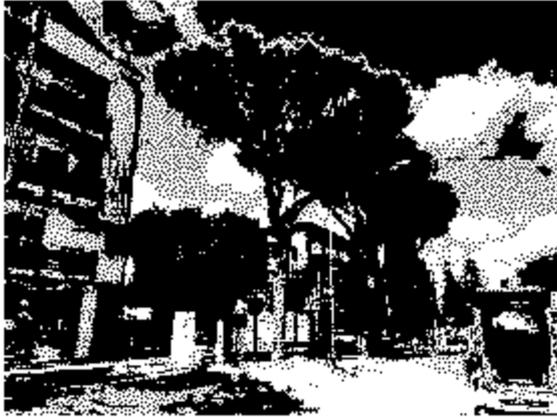
SPECIE: Pino domestico (*Pinus pinea L.*)

RADICI AFFIORANTI: Rimosse
 DIFETTI: sviluppo orizzontale contenuto
 GIUDIZIO APPARATO RADICALE: Sofferente

FORMA: Azampato
 CORTECCIA: Regolare
 DIFETTI: Morfologici, depressioni
 GIUDIZIO COLLETO: Sofferente

FORMA: Biforcato a 9 m. branche disomogenee
 DIFETTI: Corteccia inclusa
 GIUDIZIO CASTELLO: Discreto

GRADO DI RISCHIO: D
 TEMPO DI RICONTROLLO: /
 FATTORE DI DANNO: Estremo
 FATTORE DI CONTATTO: 7-elevato

NOTE E SUGGERIMENTI: Si stima che al ridotto sviluppo in profondità comune in ambito urbano, sia associato uno sviluppo orizzontale limitato da manufatti di relativa recente realizzazione e dai lavori per sottoservizi. La realizzazione dei lavori previsti, con inevitabile rimozione del reticolo radicale superficiale ha condizionato la classificazione VTA "D".

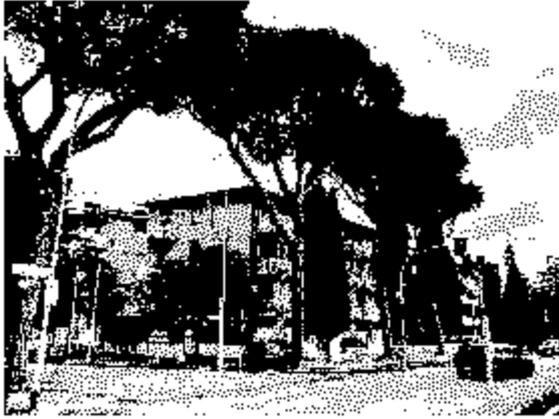
SPECIE: Pino domestico (*Pinus pinea* L.)

RADICI AFFIORANTI: Rimosse
 DIFETTI: sviluppo orizzontale contenuto
 GIUDIZIO APPARATO RADICALE: Sofferente

FORMA: Fusto biforcato a 5,5 m.
 DIFETTI: Corteccia inclusa, branche disomogenee
 GIUDIZIO CASTELLO: Discreto

GRADO DI RISCHIO: D
 TEMPO DI RICONTROLLO: /
 FATTORE DI DANNO: Estremo
 FATTORE DI CONTATTO: 7-elevato

NOTE E SUGGERIMENTI: Si stima che al ridotto sviluppo in profondità comune in ambito urbano, sia associato uno sviluppo orizzontale limitato da manufatti di relativa recente realizzazione e dai lavori per sottoservizi. La realizzazione dei lavori previsti, con inevitabile rimozione del reticolo radicale superficiale, ha condizionato la classificazione VTA "D".

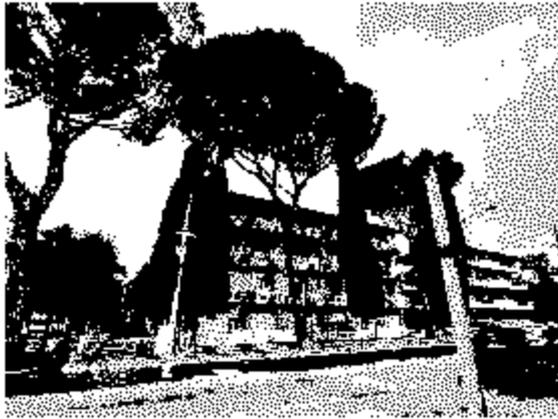
SPECIE: Pino domestico (*Pinus pinea L.*)

RADICI AFFIORANTI: Rimosse
 DIFETTI: sviluppo orizzontale contenuto
 GIUDIZIO APPARATO RADICALE: Sofferente

FORMA: Biforcato a 6,5 m.
 DIFETTI: Branche disomogenee
 GIUDIZIO CASTELLO: Discreto

GRADO DI RISCHIO: D
 TEMPO DI RICONTROLLO: /
 FATTORE DI DANNO: Estremo
 FATTORE DI CONTATTO: 7-elevato

NOTE E SUGGERIMENTI: Si stima che al ridotto sviluppo in profondità comune in ambito urbano, sia associato uno sviluppo orizzontale limitato da manufatti di relativa recente realizzazione e dai lavori per sottoservizi. La realizzazione dei lavori previsti, con inevitabile rimozione del reticolo radicale superficiale, ha condizionato la classificazione VTA "D".

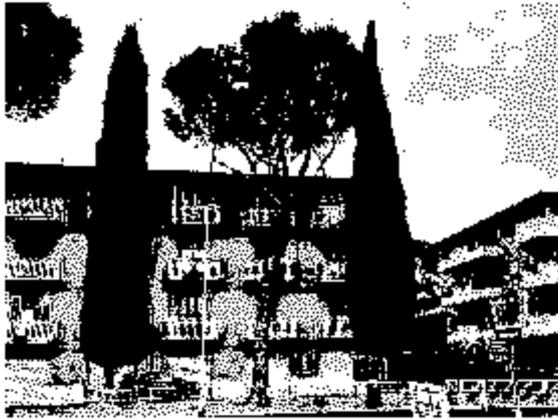
SPECIE: Pino domestico (*Pinus pinea* L.)

RADICI AFFIORANTI: Rimosse
 DIFETTI: sviluppo orizzontale contenuto
 GIUDIZIO APPARATO RADICALE: Sofferente

FORMA: Azzampato
 CORTECCIA: Scortecciamenti diffusi
 DIFETTI: /
 GIUDIZIO COLLETTO: Discreto

FORMA: Impalcato a 6,5 m, 3 branche sfalsate
 DIFETTI: Branche disomogenee
 GIUDIZIO CASTELLO: Discreto

GRADO DI RISCHIO: D
 TEMPO DI RICONTROLLO: /
 FATTORE DI DANNO: Estremo
 FATTORE DI CONTATTO: 7-elevato

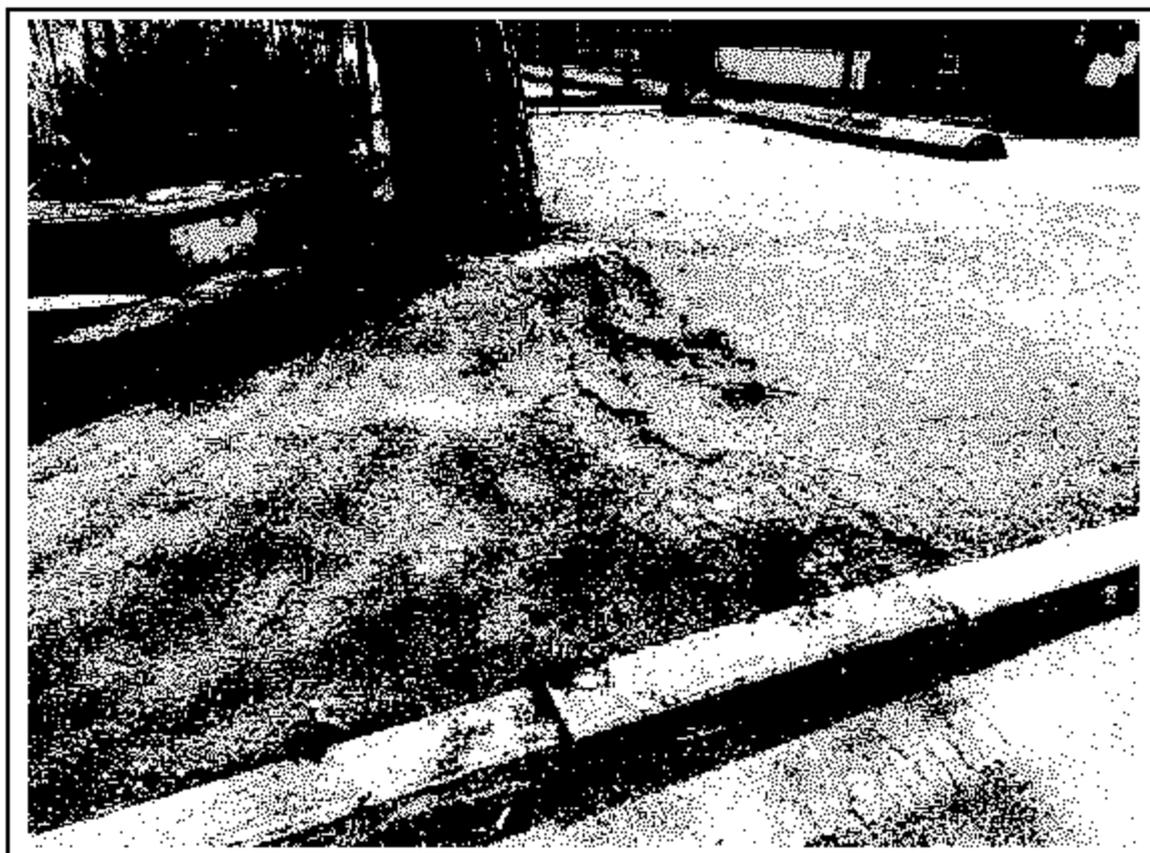
Foto 3 – Esempio 1 – Deformazioni della pavimentazione

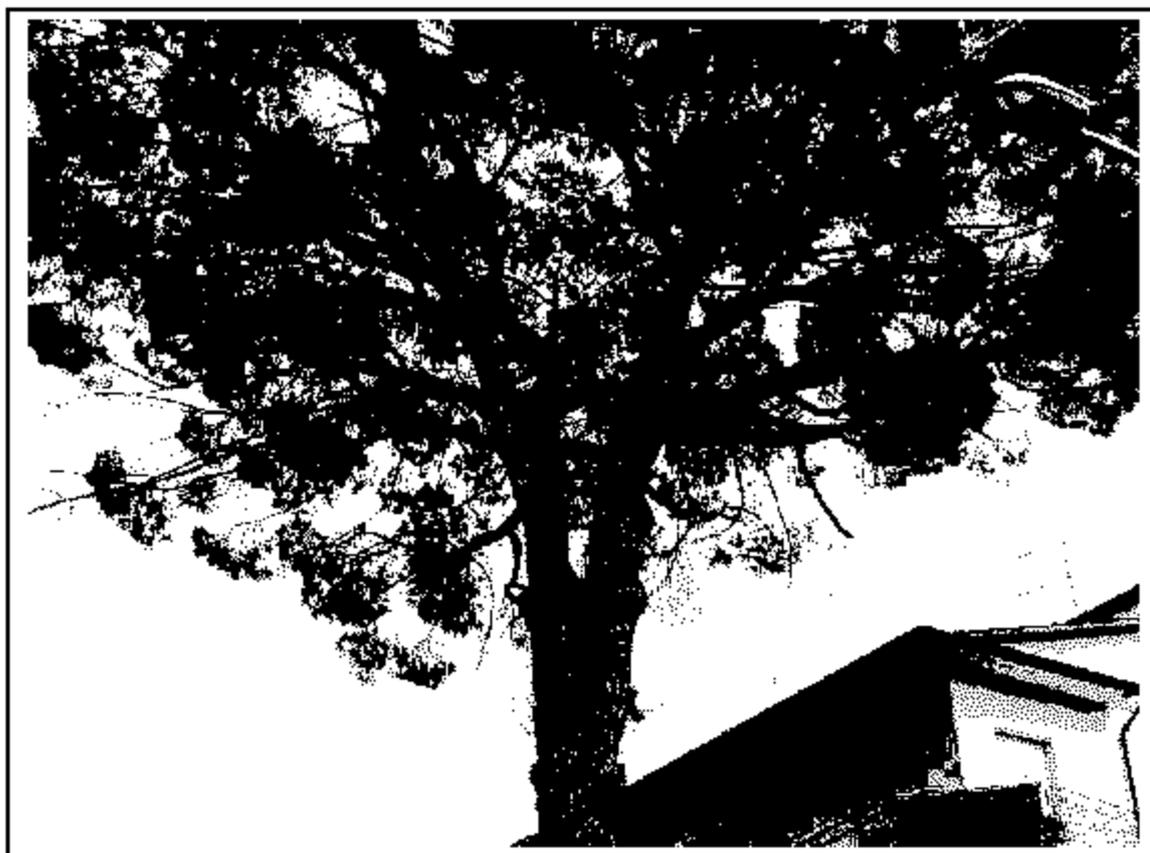
Foto 5 – Esempio 2 – Corteccia inclusa

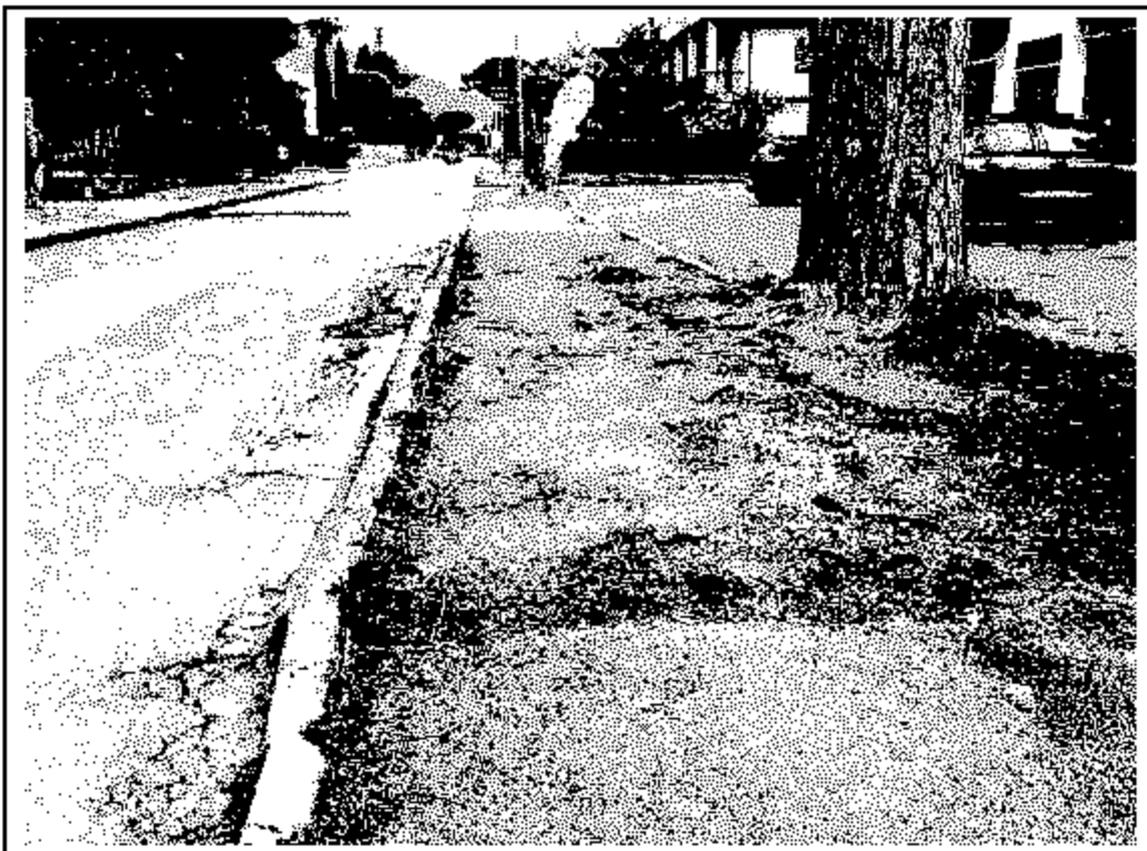
Foto 7 – Esempio 2 - Deformazioni della pavimentazione

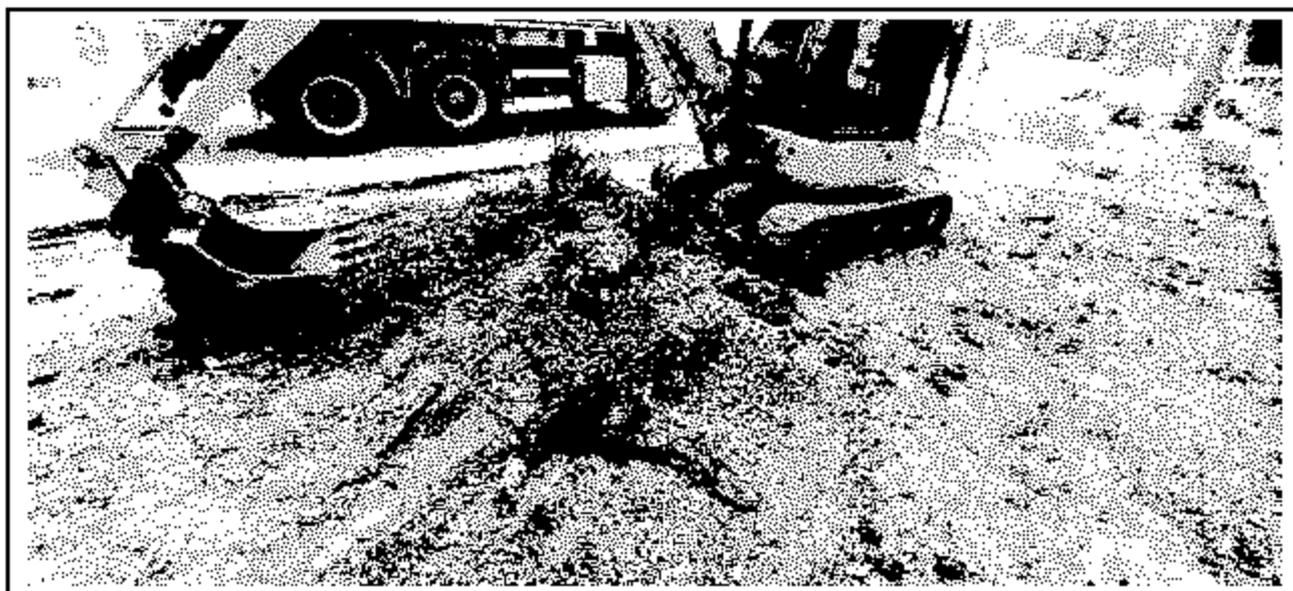
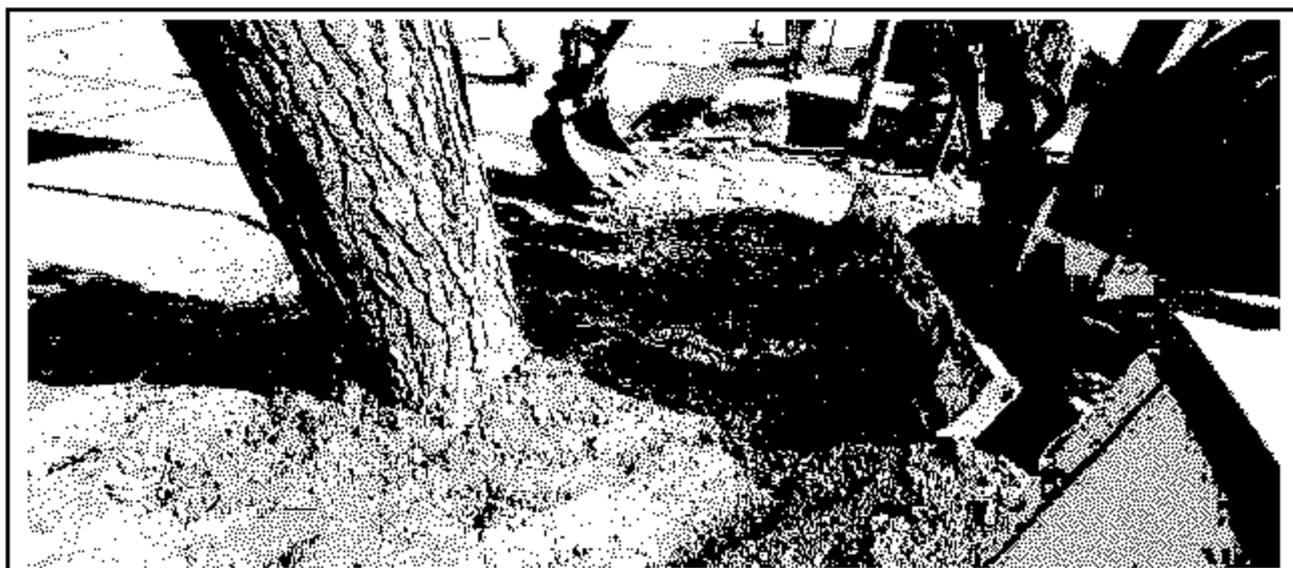
Foto 20 – Esempio 4 – Rinvenimenti radicali in fase di scavo

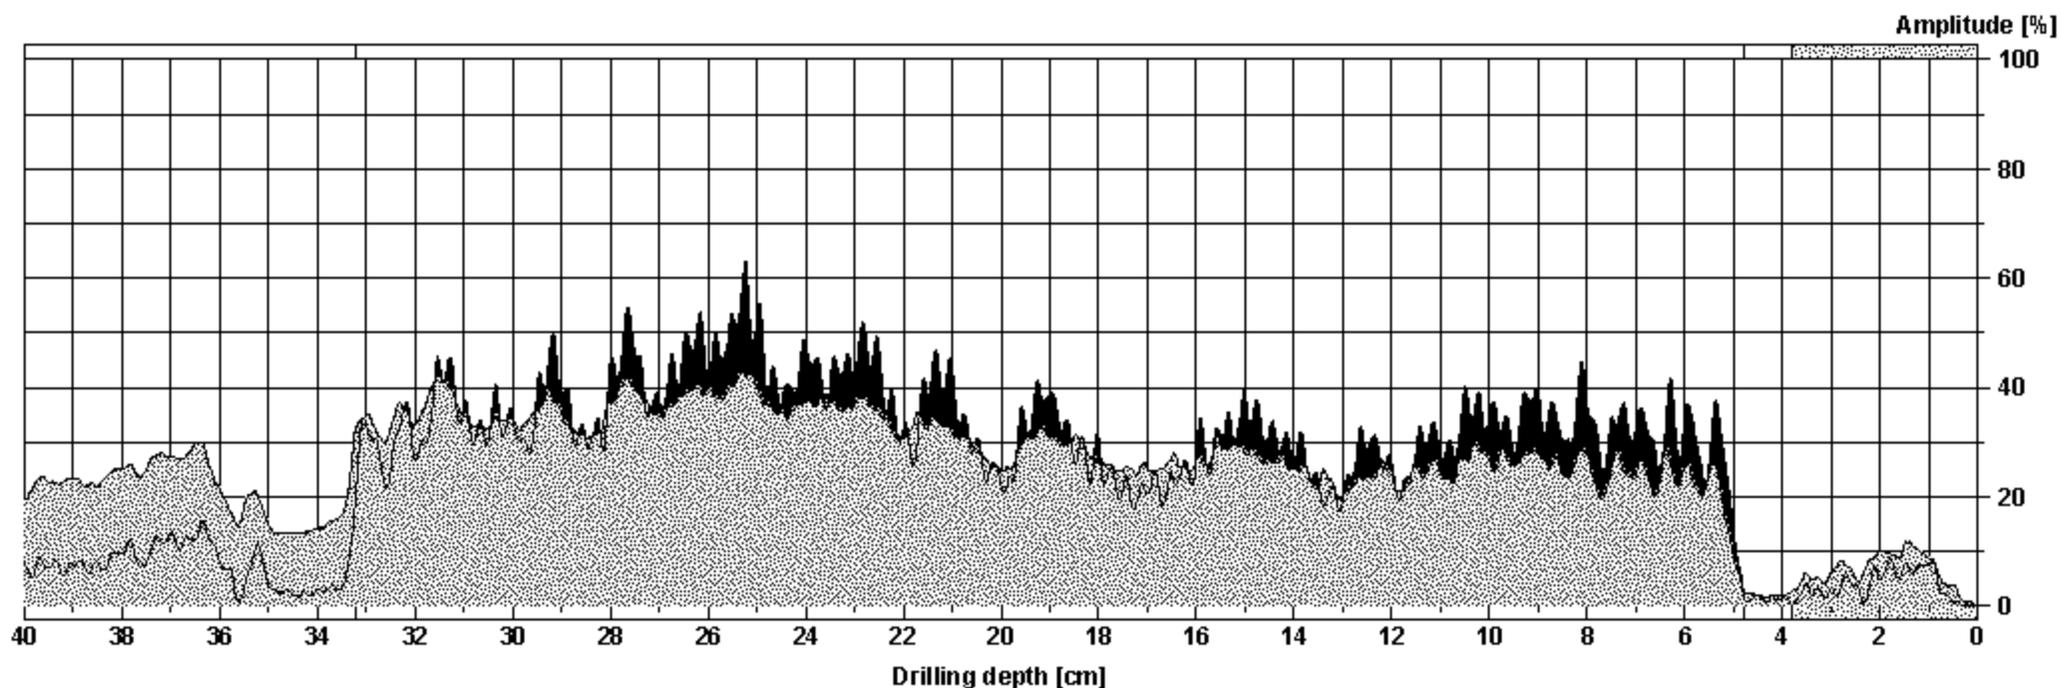
From	0,00 cm to	3,80 cm :	Corteccia
	From	3,80 cm to	4,80 cm :	Vuoto
	From	4,80 cm to	33,20 cm :	Legno compatto
	From	33,20 cm to	40,06 cm :	Legno degradato

Il test permette di individuare una importante degradazione del legno in profondità (da 33 cm). Rilevato un distacco locale della corteccia. Valori di compattezza del legno nella norma nel resto dell'asse indagato

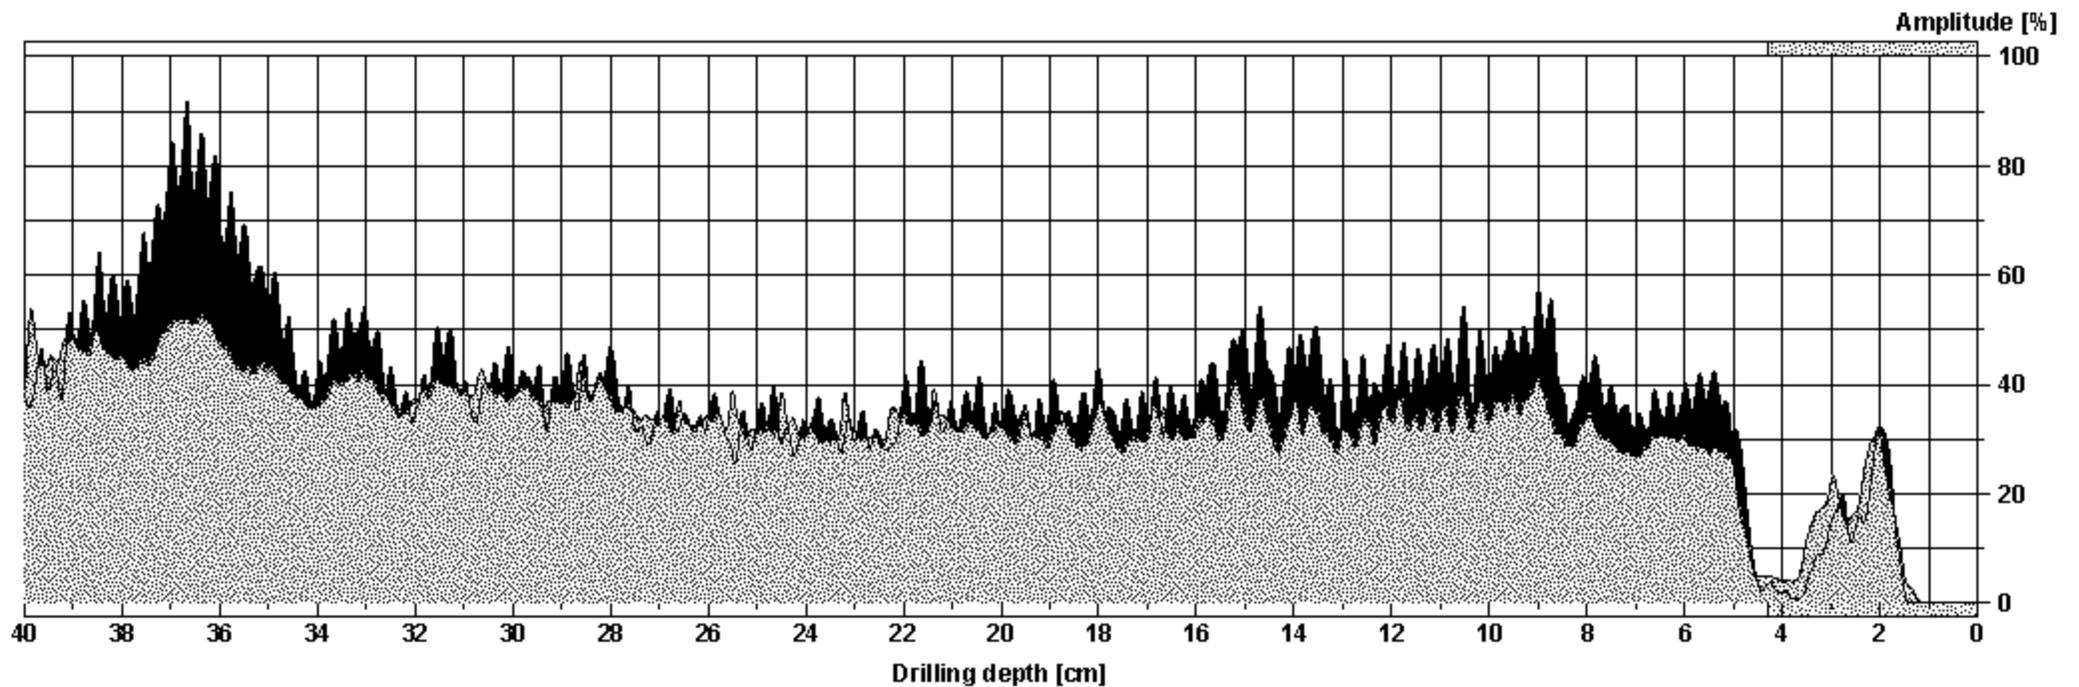
From 0,00 cm to 4,30 cm : Corteccia
From 4,30 cm to 40,08 cm : Legno compatto

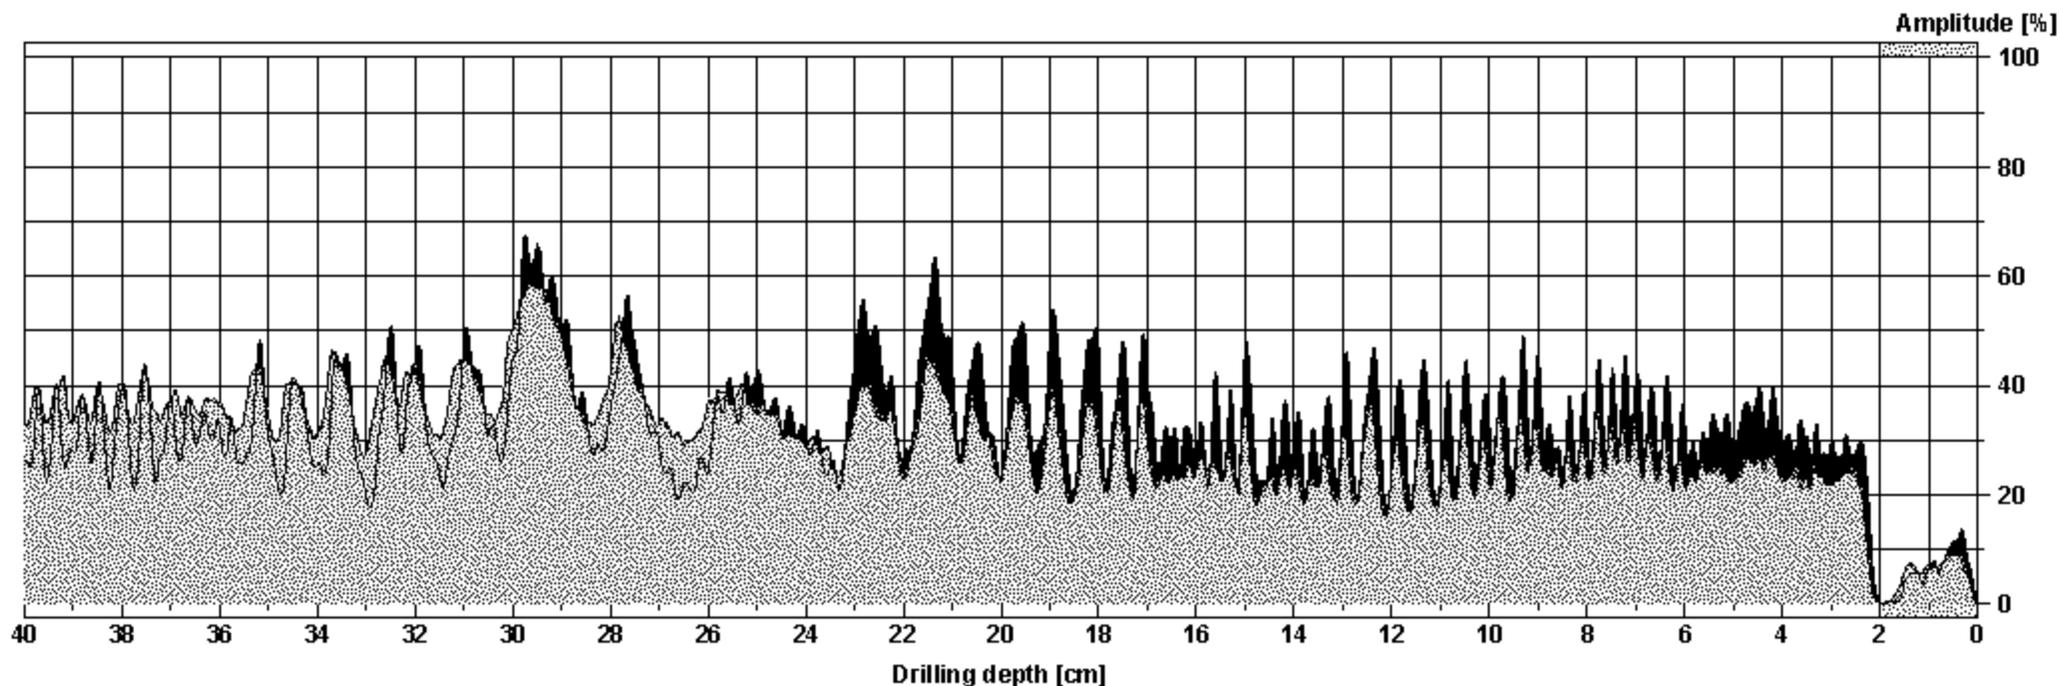
From 0,00 cm to 2,00 cm : Corteccia
From 2,00 cm to 40,07 cm : Legno compatto
