RELAZIONE TECNICA

Valutazioni sugli esemplari arborei di pino domestico (*Pinus pinea* L.) e sui loro apparati radicali per la preparazione degli interventi progettuali di riduzione radicale con interventi di potatura delle radici laterali presenti al di sotto del manto stradale e di ancoraggio di quelle presenti in prossimità del colletto nell'area del Parco del Santa Maria delle Pietà – Municipio XIV - Roma Capitale

Dottore Forestale Gian Pietro Cantiani

Frascati, 3 luglio 2020

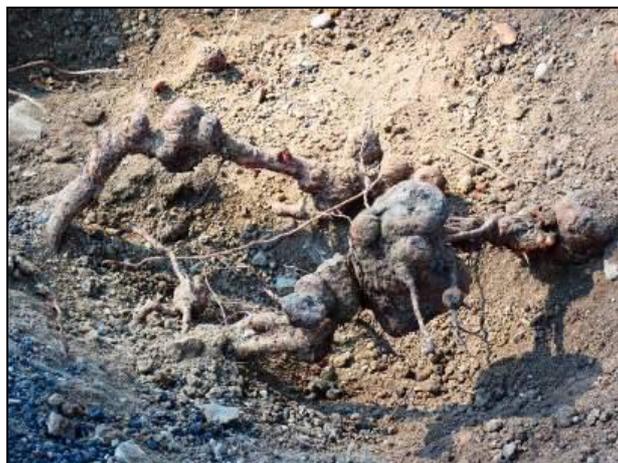
Nel sopralluogo effettuato in data 25 giugno 2020 è stata effettuata una ispezione sulle radici dei pini presenti nel viale, apertura e eliminazione dell'asfalto scavo a mano, fino alla profondità di ca 50 cm e valutazione delle radici presenti.

Nel rilievo ex post si sono emerse solo radici esplorative in pessimo stato con necrosi e noduli ipossici confermando quanto supposto, che determinano dissesto della sede stradale. La causa di questo dissesto è causata dalle radici esploratrici del pino come è noto in letteratura, pertanto la riqualificazione del dissesto passa per la rimozione di queste radici che come sappiamo dalla letteratura pubblicata e dagli studi condotti non rivestono un ruolo determinante per la stabilità.

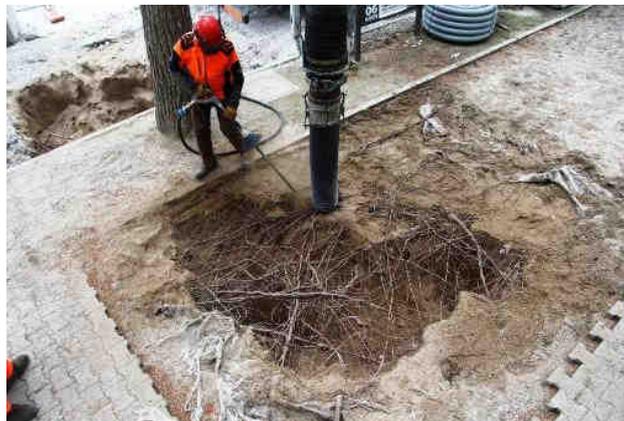
scavo a fianco della cordonata con scavatore per aspirazione per una larghezza di 40 cm e una profondità di 50 cm

Taglio netto delle radici all'altezza della cordonata, disinfezione dei tagli con perossido di ossigeno.

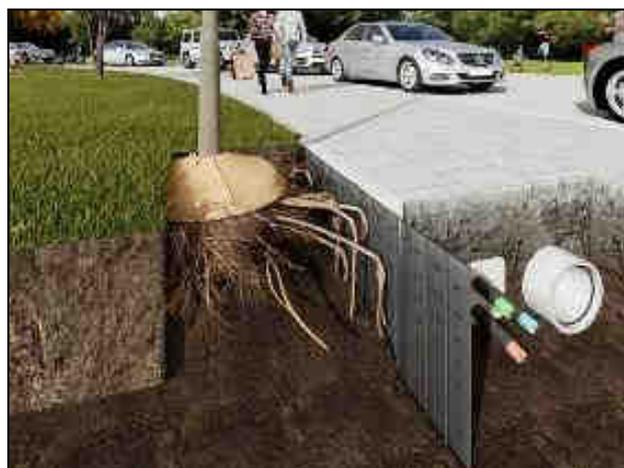
Posizionamento di una barriera antiradice nella parte esterna dello scavo come nell'esempio della foto sotto.

Il telo antiradice posizionato ad una profondità di 50 cm (la profondità emersa dall'ispezione radicale,) nel lato interno ha una sottile lamina in rame, come sappiamo dalla letteratura scientifica il rame è fitotossico per le radici per cui una volta contatto si bruciano e si fermano a livello della barriera. Questo impedirà lo sviluppo delle radici esplorative impedendo il dissesto della nuova sede stradale. Lo scavo dovrà essere riempito con inerti astrutturali. La cordonata presente dovrà essere tagliata due metri per lato con fresa con lama widia per poter rimuovere il resto.

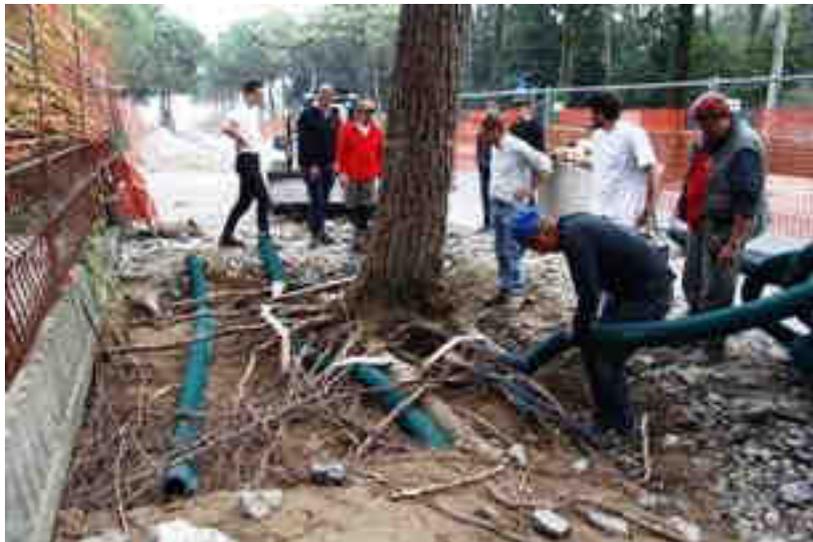
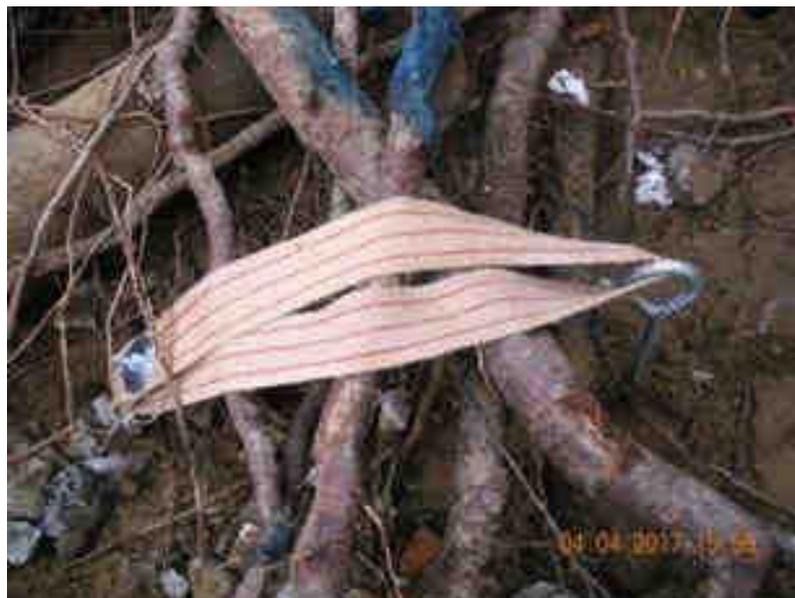
Scavo con air-spade intorno al colletto dei pini per scoprire i contrafforti laterali e ancoraggio

Recentemente ho modificato l'uso con cavi di acciaio provvisti di ancore (8 per pianta 4 a destra e 4 a sinistra) che arrivano alla profondità di un metro e mezzo e raccordate con fasce che vengono tirate con un crick. Per il loro posizionamento si ridurrà la sede stradale di ca 50 cm. Le radici verranno tagliate in modo netto le ferite disinfettate prima con acqua ossigenata e le ferite sup a 2 cm con spennellature di olio bianco e rame.
