COMUNE DI BASTIA UMBRA
Provincia di Perugia

Via Roma

**VALUTAZIONE FITOSANITARIA E FITOSTATICA SU FILARI ARBOREI
VALUTAZIONE PREVENTIVA DI IMPATTO DEGLI SCAVI**

**RELAZIONE TECNICA
SCHEDE INDIVIDUALI
RELAZIONE FOTOGRAFICA
RAPPORTI DI PROVA**

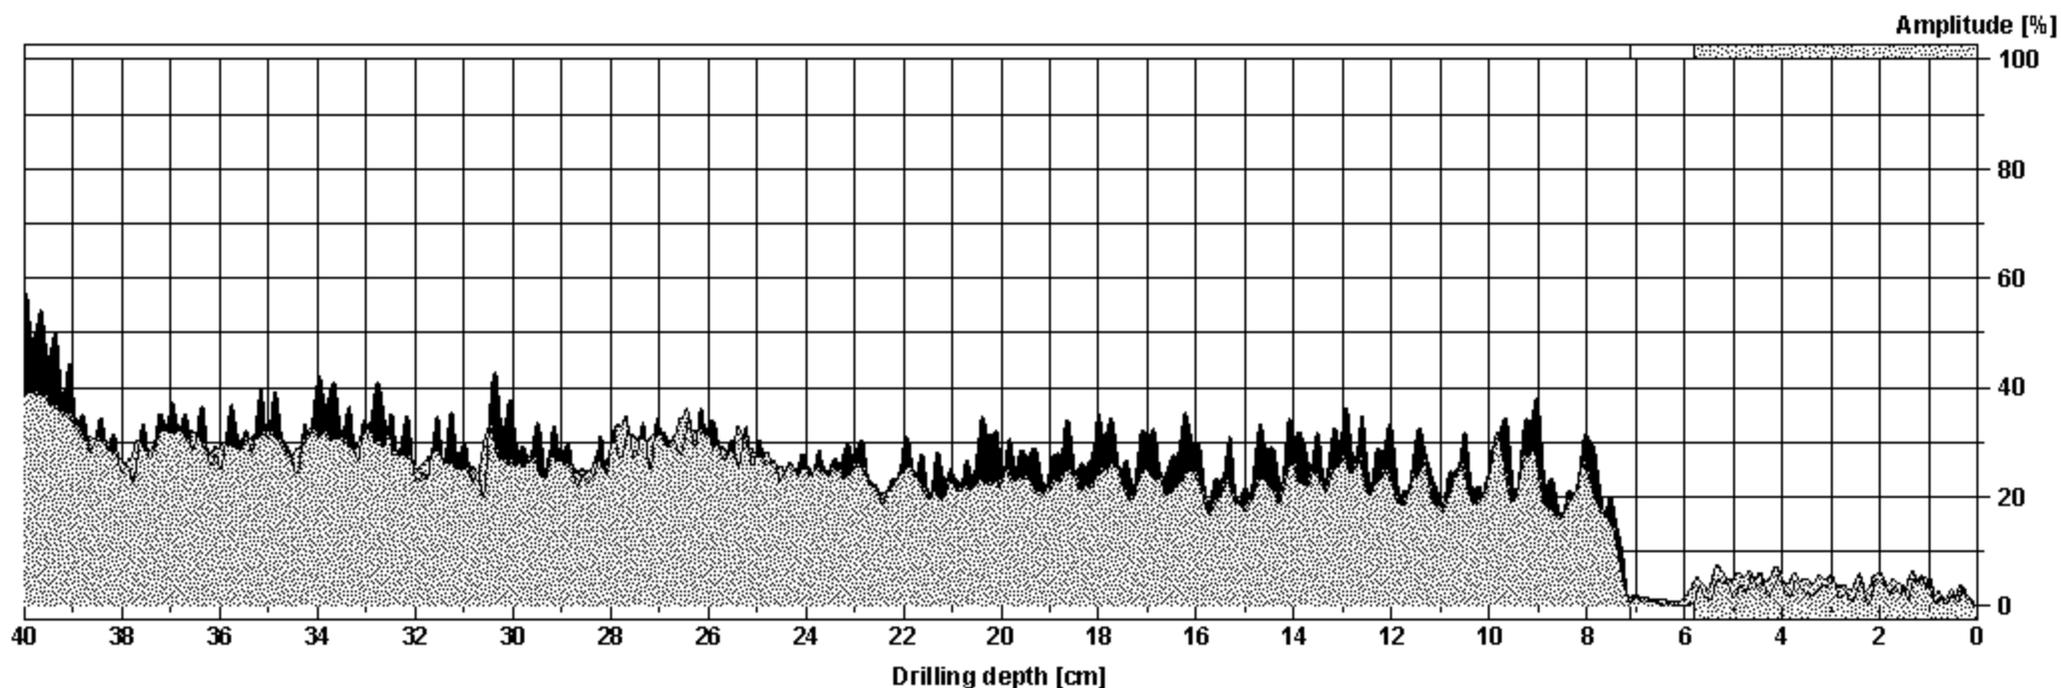
Measurement no.:	17	Speed	: 2500 r/min	Diameter:	63,00 cm
ID number	: 1	Needle state:	---	Level	: 0
Drilling depth	: 40,07 cm	Tilt	: ---	Direction:	SE-NO
Date	: 12.06.2024	Offset	: 75 / 286	Species	: Pinus pinea
Time	: 17:53:13	Avg. curve	: off / off	Location	: Bastia Umbra
Feed	: 150 cm/min	Name	: Agr. Alfredo Virgili

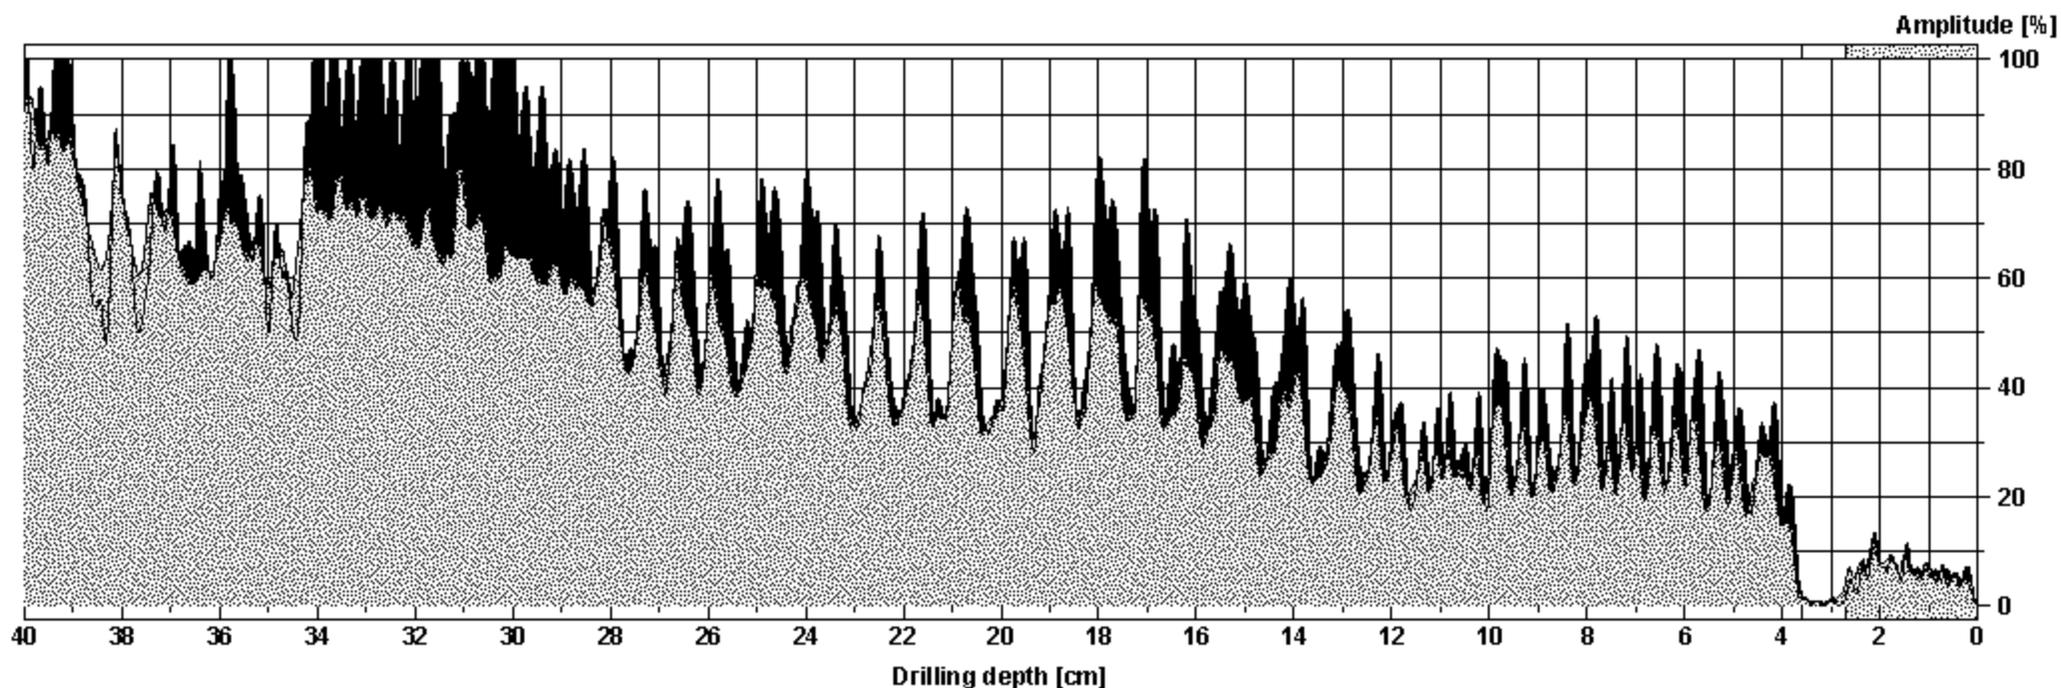
Measurement no.:	19	Speed	: 2500 r/min	Diameter:	63,00 cm
ID number	: 1	Needle state:	---	Level	: 2 m.
Drilling depth	: 40,07 cm	Tilt	: ---	Direction:	S-N
Date	: 12.06.2024	Offset	: 93 / 263	Species	: Pinus pinea
Time	: 17:54:58	Avg. curve	: off / off	Location	: Bastia Umbra
Feed	: 150 cm/min	Name	: Agr. Alfredo Virgili

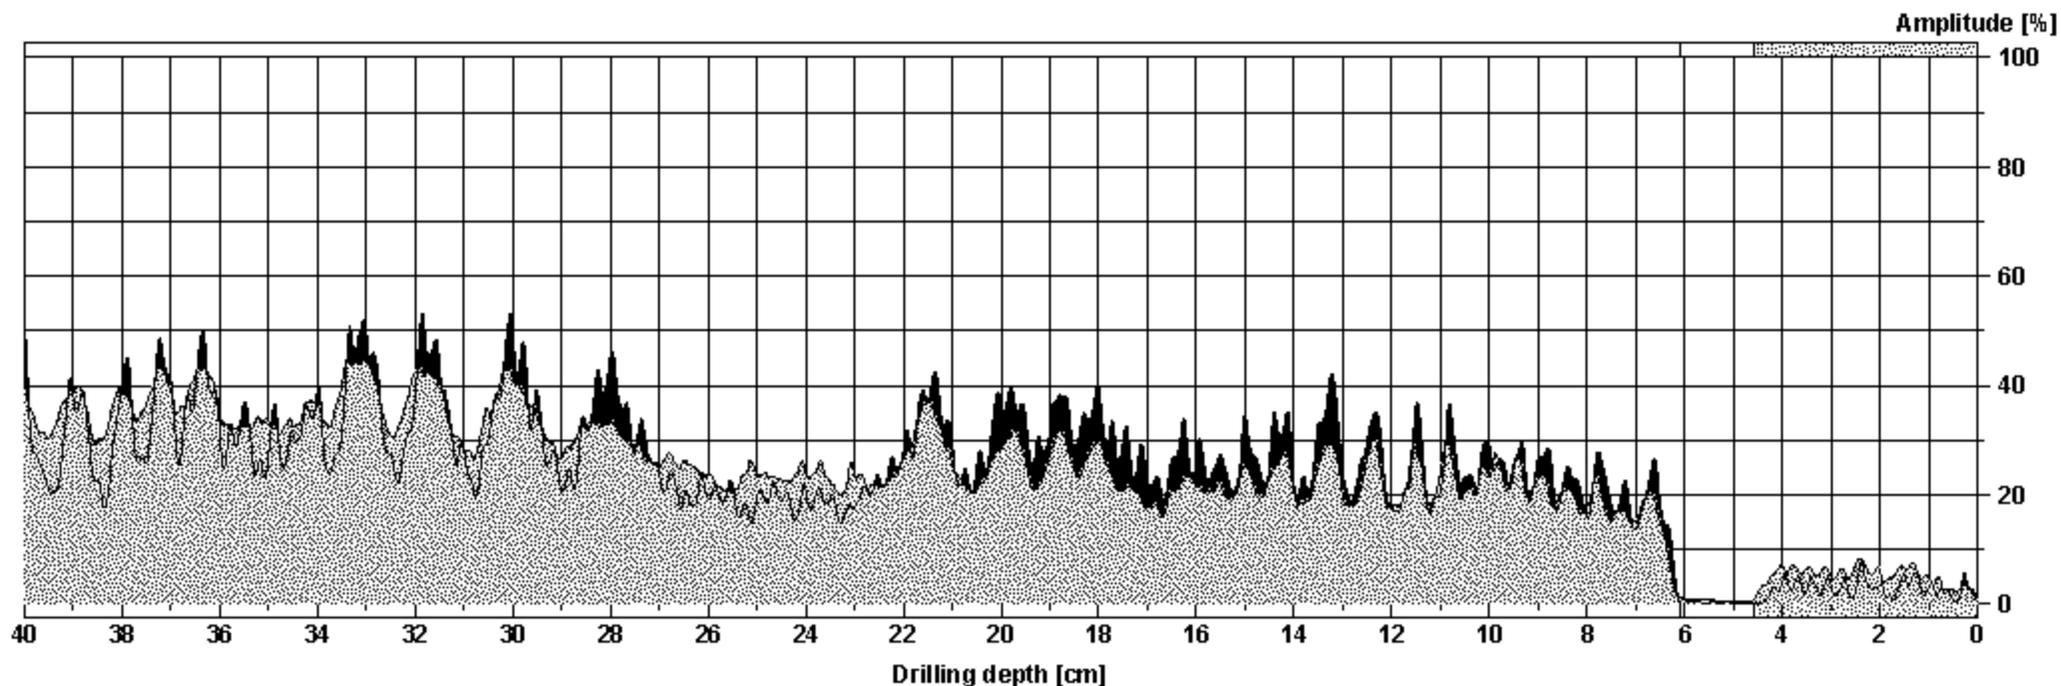
Measurement no.:	20	Speed	: 2500 r/min	Diameter:	63,00 cm
ID number	: 1	Needle state:	---	Level	: 0
Drilling depth	: 40,08 cm	Tilt	: ---	Direction:	N-S
Date	: 12.06.2024	Offset	: 78 / 273	Species	: Pinus pinea
Time	: 17:57:27	Avg. curve	: off / off	Location	: Bastia Umbra
Feed	: 150 cm/min	Name	: Agr. Alfredo Virgili

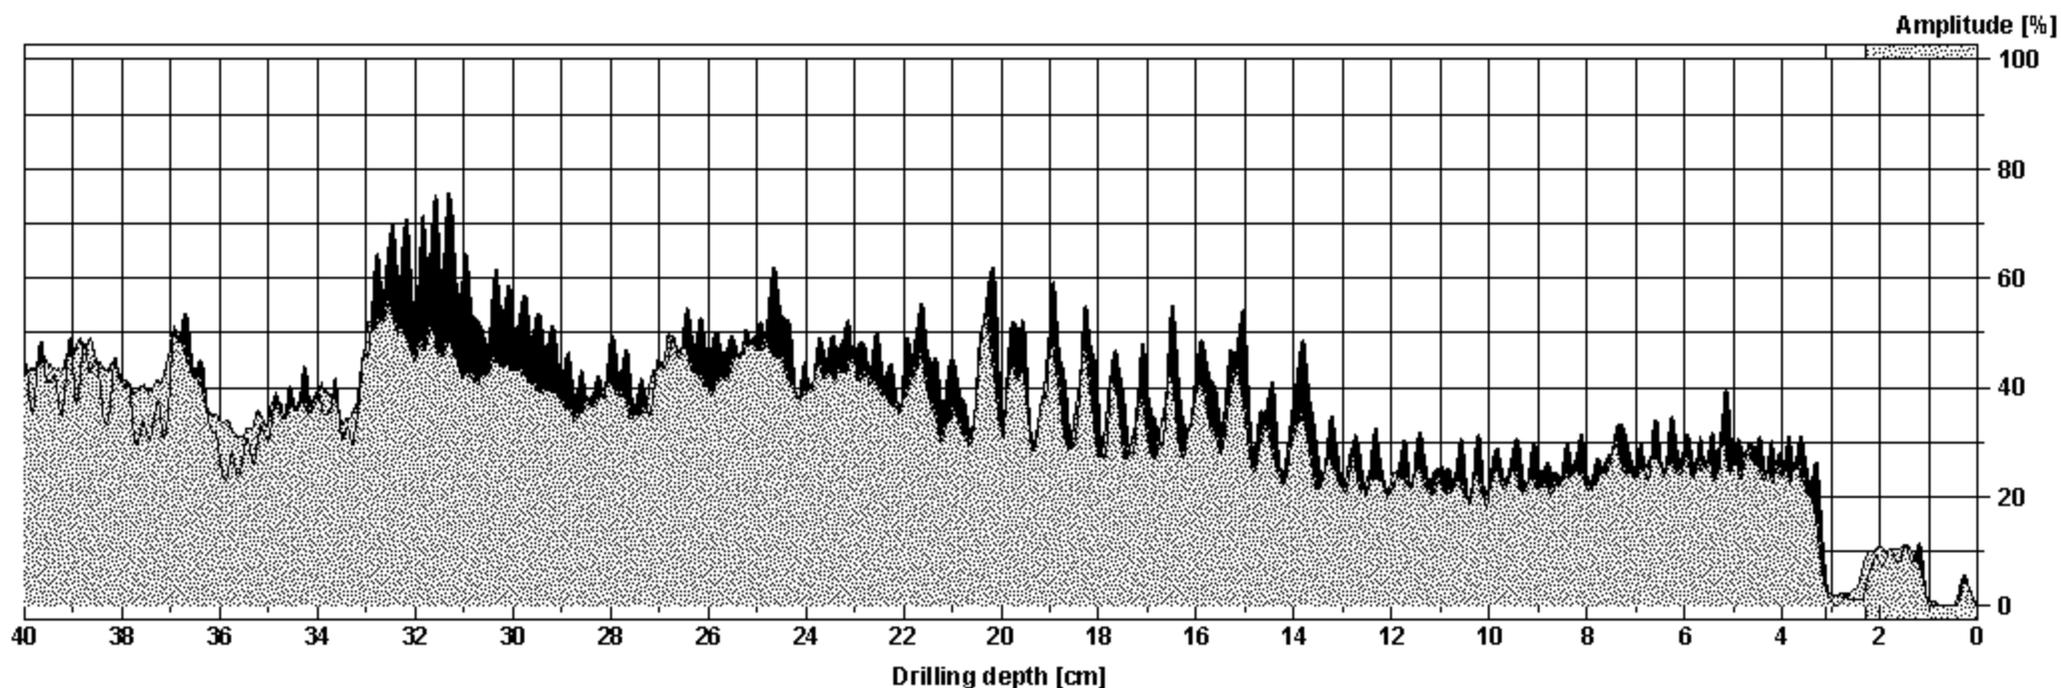
Measurement no.:	21	Speed	: 2500 r/min	Diameter:	92,00 cm
ID number	: 2	Needle state:	---	Level	: 0
Drilling depth	: 40,08 cm	Tilt	: ---	Direction:	E-O
Date	: 12.06.2024	Offset	: 77 / 279	Species	: Pinus pinea
Time	: 18:00:43	Avg. curve	: off / off	Location	: Bastia <Umbra
Feed	: 150 cm/min	Name	: Agr. Alfredo Virgili
